Sei ingredienti per una catastrofe

La catastrofe di Fukushima è figlia di una serie di scelte progettuali determinate da una sola volontà: ridurre i costi. Errori clamorosi, uno dopo l'altro, hanno creato la ricetta perfetta per la tragedia.

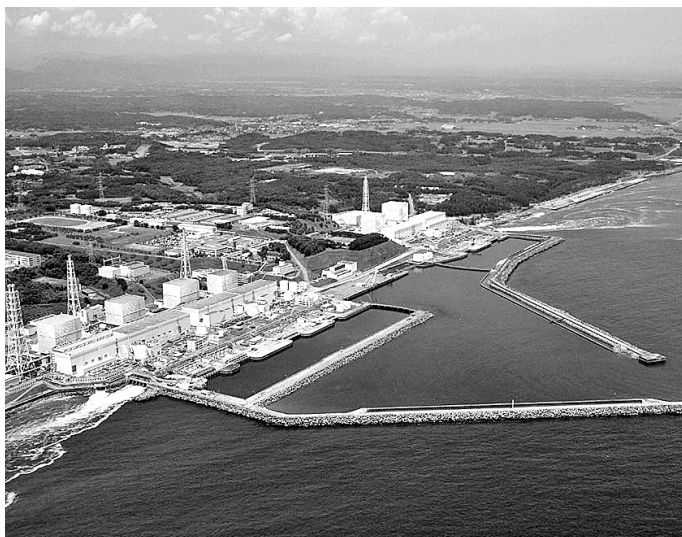
La centrale di Fukushima Dai-ichi, con i suoi sei reattori. Le prime quattro unità, quelle coinvolte dall'incidente, si trovano sulla sinistra. Davanti a esse sono visibili gli edifici turbine. A sinistra è ben visibile anche il canale di scarico a mare dell'acqua di raffreddamento (fonte: TEPCO).

La costa di Fukushima dove è sorta la centrale era una scogliera alta 34 m – qualcosa di simile al sito della centrale nucleare di Flamanville, in Francia; la TEPCO decise di spianarla portando il piano della centrale a soli 10 m (13 per i reattori 5 e 6) sul livello del mare, con uno scavo di 14 m (quindi 4 m sotto il livello del mare) per ospitare il reattore e le turbine. Se la centrale fosse stata costruita sulla costa originaria, a 34 m di altezza, l'incidente non sarebbe stato così grave. Di certo lo tsunami non l'avrebbe danneggiata se non, eventualmente, per le parti in mare.
